烏山城

烏山城跡

調査の軌跡

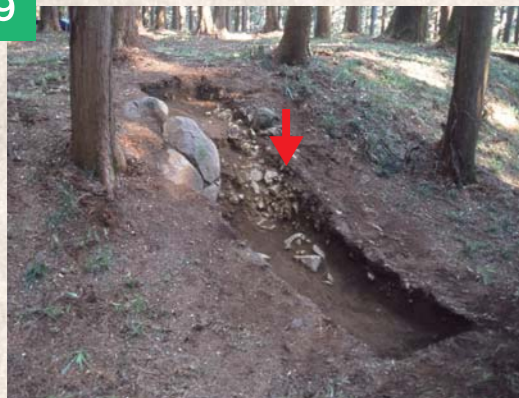
9

もとの岩盤(↓)も上手く利用して段を作っています。

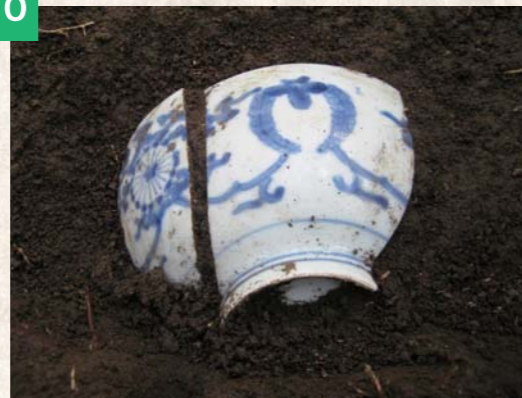
10

江戸時代(18世紀初頭)のものか?

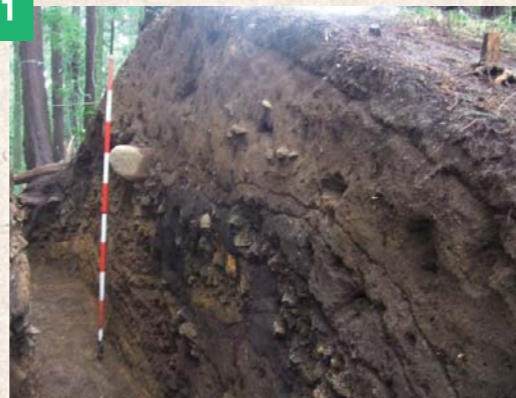
11

排水を考慮して、砂利、砂、土、粘土を層状に積んでいます。

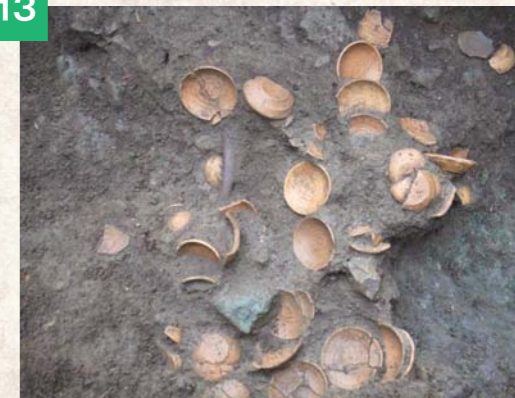
13

「かわらけ」と呼ばれる素焼きの皿が100枚近く発見されました。

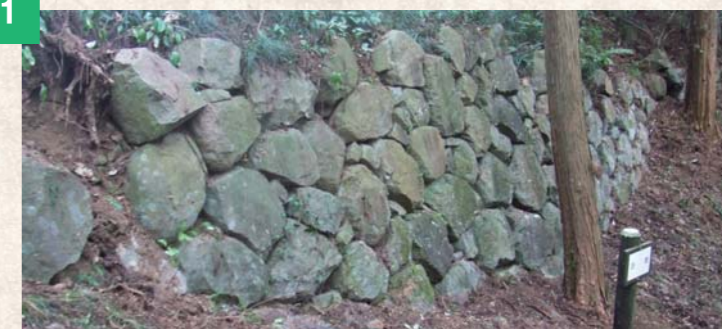
1

自然石をあまり加工せずに積み石として用いた野面積みという技法による石垣。

目地の隙間も広く小詰石も少ないが石が動く余地のないように組み合っています。

常盤曲輪の大手道に面しており、吹貫門跡から約30mにわたり現存。石積みは最高で約3m残っており、扇の様な反った勾配はなく直線的です。

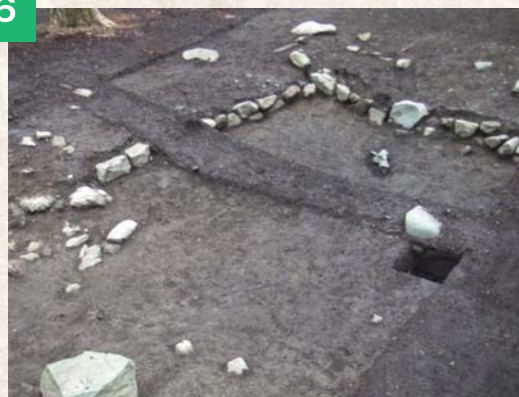
6

敵が最短距離で移動できないように障壁を設けていることがわかります。

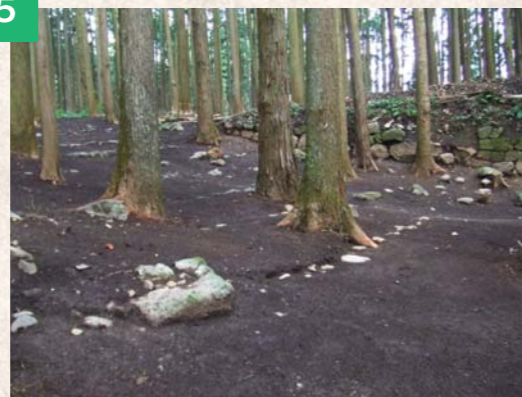
5

正門から本丸平坦面までは、本丸石垣(正門脇石垣)の前面を大手道が通り、本丸に向けて傾斜しています。

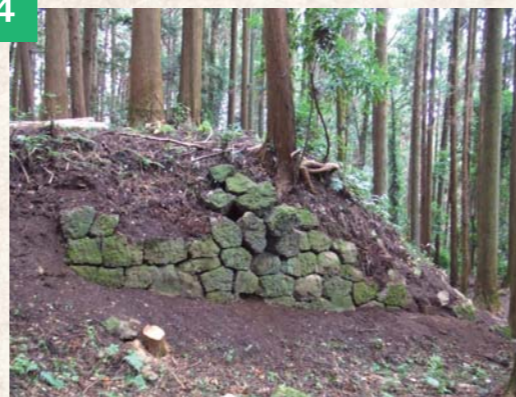
4

隙間がなく表面も平らに加工された切込ハギという技法による石垣。中央付近は震災により崩壊寸前です。

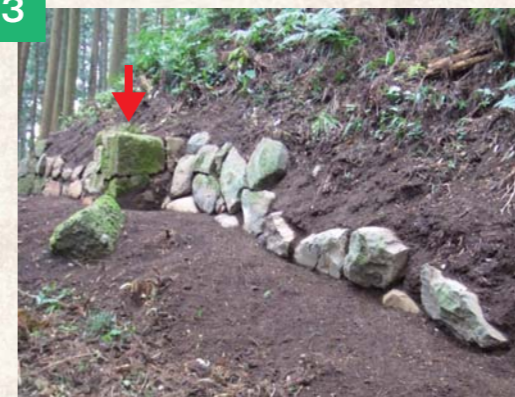
3

方形に整えられた石材(↓)が正門。

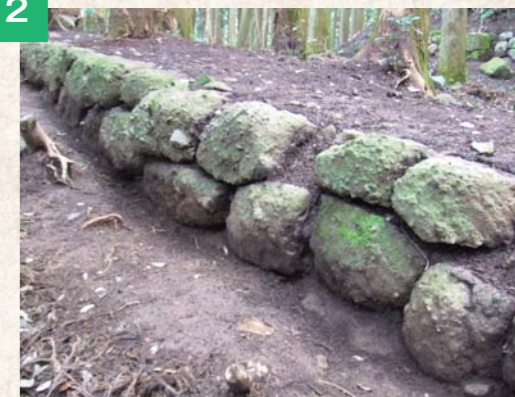
2

谷側からの写真で奥が正門になります。
